# 第69回研究発表会概要集

令和7年度 豊中市

公益社団法人 日本水道協会 関西地方支部

## 日本水道協会関西地方支部 第69回研究発表会日程

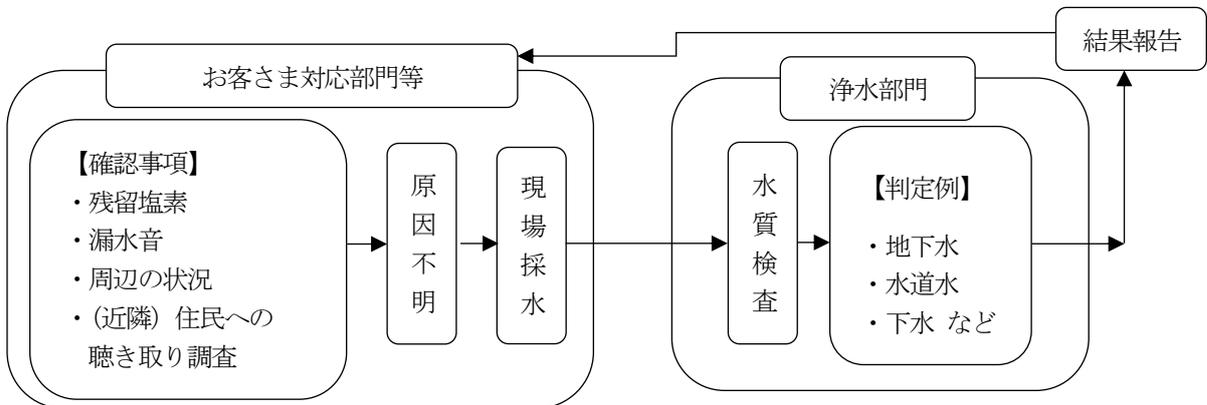
【図1：不明水調査の流れ】

不明水が発生した場合、お客様対応部門等の職員が現地に赴き、漏水音や残留塩素などの現地調査を行うが、それでも原因が特定できない場合、浄水部門に水質検査の依頼がある（図1）。

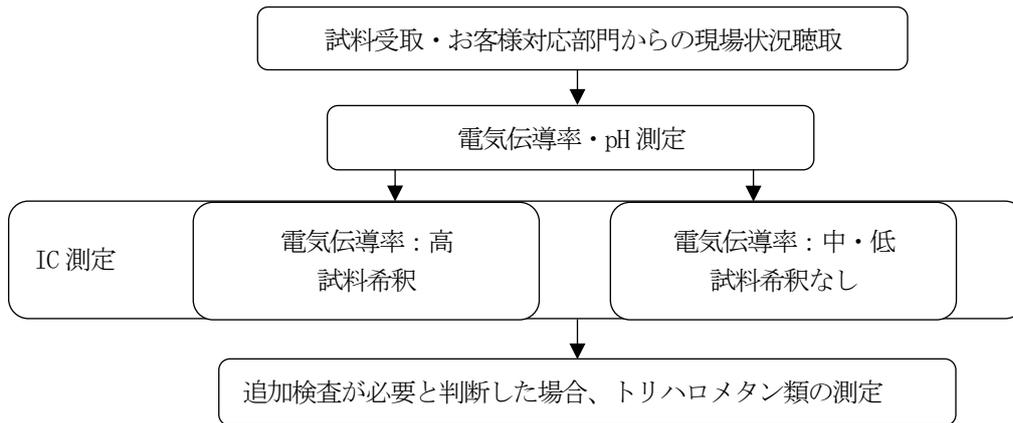
【図2：不明水の水質検査フロー】

夾雑物の多い試料による水質検査機器の汚染を防止するため、まず電気伝導率を測定し、試料希釈の必要性を判断する。次に、不明水の多くは湧出量が少ないため、微量でも迅速に多くの情報が得られる各種イオン類を測定する。さらに必要に応じてトリハロメタン類の検査も実施する。

不明水の水質検査項目を表1、水質検査フローを図2、不明水判定の目安を表2に示す。

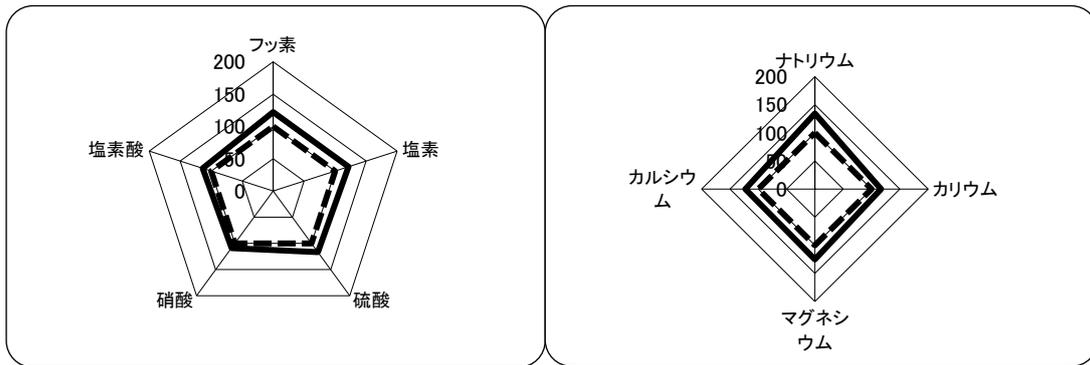
【図3：水道水（塩素酸検出、イオン比率類似）】

また、レーダーチャートを作成し、各種イオン類のバランスも確認している (図3、4、5)。レーダーチャートは、浄水部門が実施した水道水の水質検査結果を100% (図中の破線) とした場合の試料中の同イオン (図中の実線) の割合を表している。試料の全てのイオン類が100%に近い場合、水道水と類似していることが水質専門外の職員にも視覚的に把握しやすいため、お客さま対応部門等への説明資料として活用している。

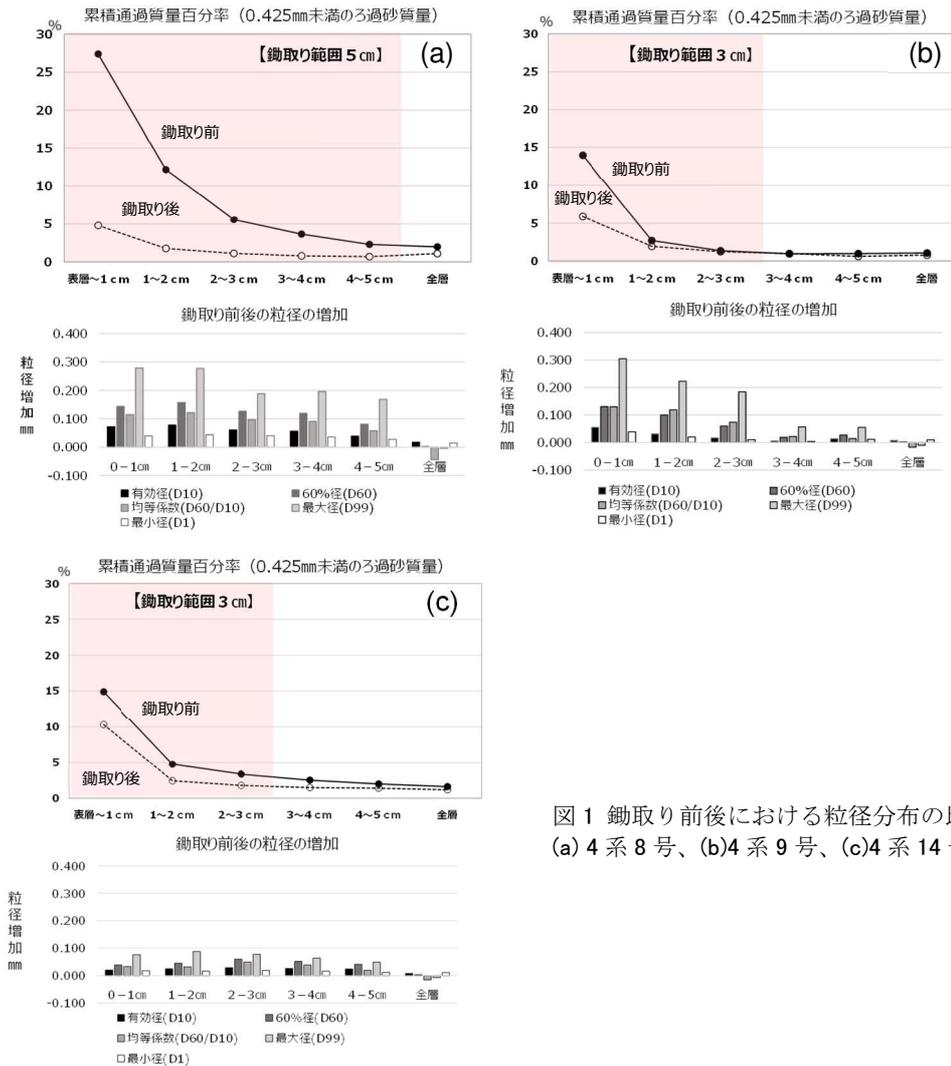
図1 鋤取り前後における粒径分布の比較  
(a) 4系8号、(b)4系9号、(c)4系14号

これらの結果から、鋤取りを実施することで、表層~1cm及び1cm~2cmの範囲で、微小粒子(0.425mm未満)の質量割合が低下していること、有効径、60%径、最大径及び最小径が全てのろ過池で増加していることが確認され、鋤取りにより、細かな砂が表層から取り除かれていることが確認できた。

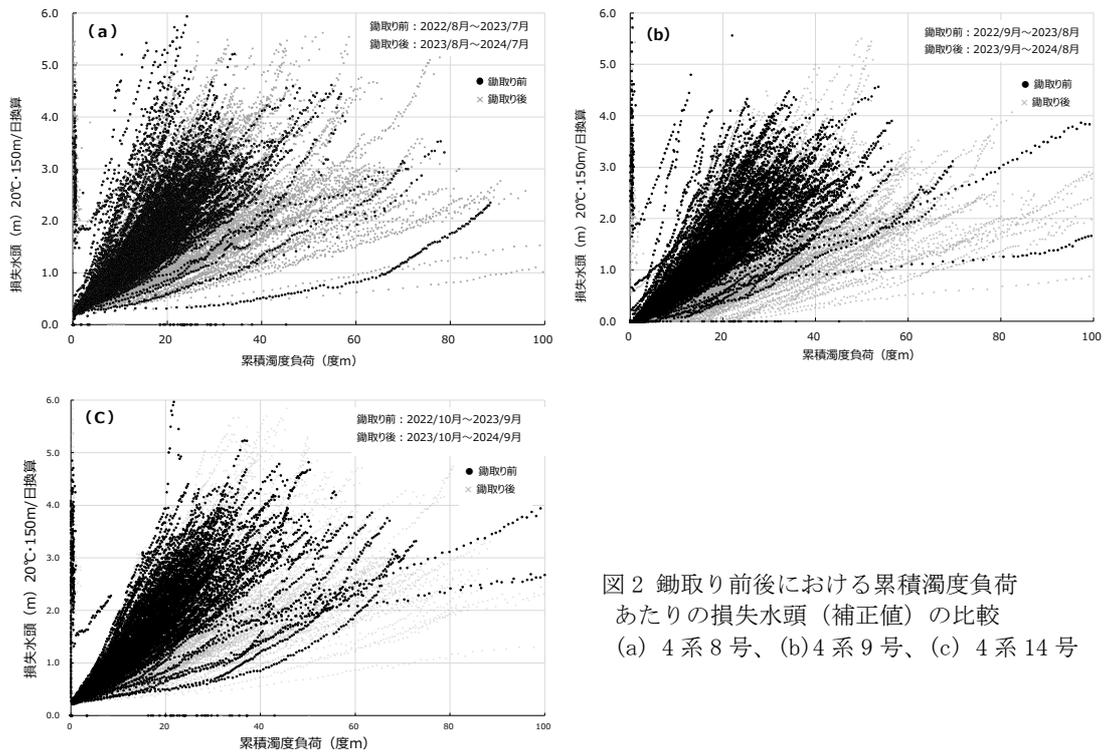
図2 鋤取り前後における累積濁度負荷あたりの損失水頭（補正值）の比較  
(a) 4系8号、(b)4系9号、(c) 4系14号

鋤取りを実施した試験ろ過池で、鋤取り前後1年間の累積濁度負荷あたりの損失水頭(20℃、150m/日で補正した換算値)を図2に示した。定性的に、鋤取り前(●)よりも鋤取り後(×)の方が、累積濁度負荷あたりの損失水頭増加量が小さくなっており、実際に1年間全てのRUNについて、累積濁度負荷あたりの損失水頭(傾き)の平均値を算出すると(図3)、8号池で53%、9号池で40%、14号池で9%傾きが減少し、ろ過効率が向上していた。特に8号池で最も傾きの改善が見られ、図1の結果とあわせても、上層で微小粒子の割合が高い池ほど効果が高くなると考えられた。また、鋤取り後は、各池で累積濁度負荷あたりの損失水頭(傾き)は同程度となっており、これは鋤取りにより層別の微小粒子の割合がほぼ同じになったことによると考えられた。

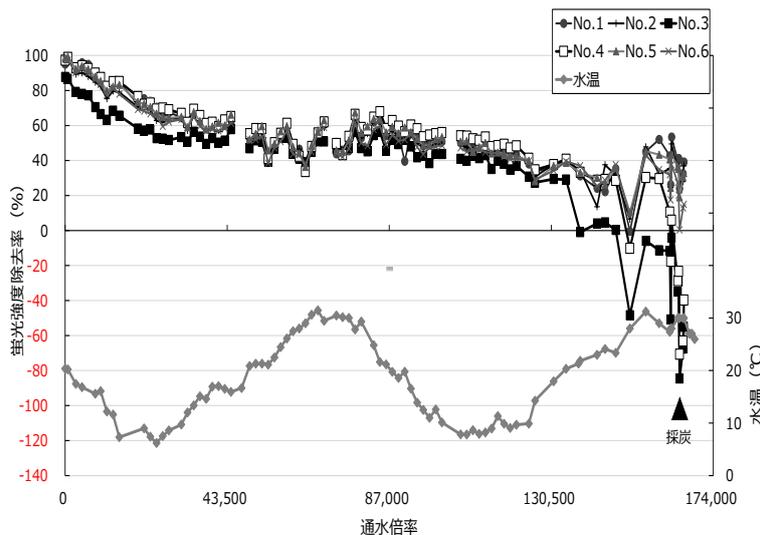
図 2 通水倍率と蛍光強度の除去率

図 2 には、通水試験を実施した各 GAC 処理水の蛍光強度除去率の推移を示した。いずれの活性炭においても、通水初期には蛍光強度がほぼ完全に除去されており、その後、通水倍率の増加に伴い除去率は徐々に低下していったものの、いずれの GAC でも通水倍率が 130,000 程度 (3 年相当) までは概ね同じ処理性を示した。一方、No. 3 の GAC は 150,000 程度、No. 4 の GAC は 170,000 の通水倍率を超えると、高水温期に除去率が 0%を下回る現象が確認された。経年化した GAC では、高水温期に処理水中の有機物が流入水よりも高くなる「有機物の吐き出し」現象が生じることが報告されており<sup>1)</sup>、本試験でもこの現象が観測されたものと考えられる。裏を返せば、No. 1、No. 2、No. 5 及び No. 6 の GAC は、No. 3 及び No. 4 の GAC よりも、有機物の吸着性能が長く続くと考えられ、この差異を調査するため、通水倍率が 172,000 (4 年相当炭) となった時点で、各 GAC を採炭し、物性の変化を比較することとした。

(※実際池における 1 年の通水倍率は 43,500 程度)

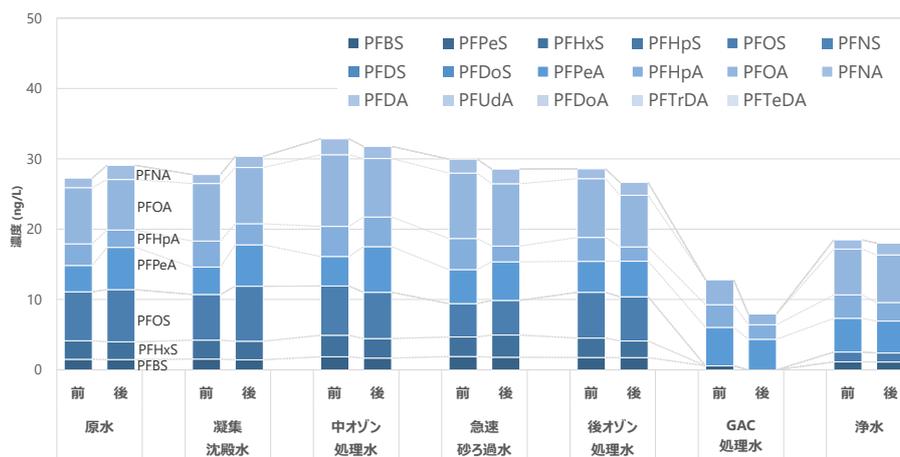
図-4 TOP Assay 前後の 17 種 PFAA の分析結果

以上より、本市の浄水においては PFBA 及び PFHxA を除く 17 種 PFAA の前駆物質は 1 ng/L 未満であると考えられた。

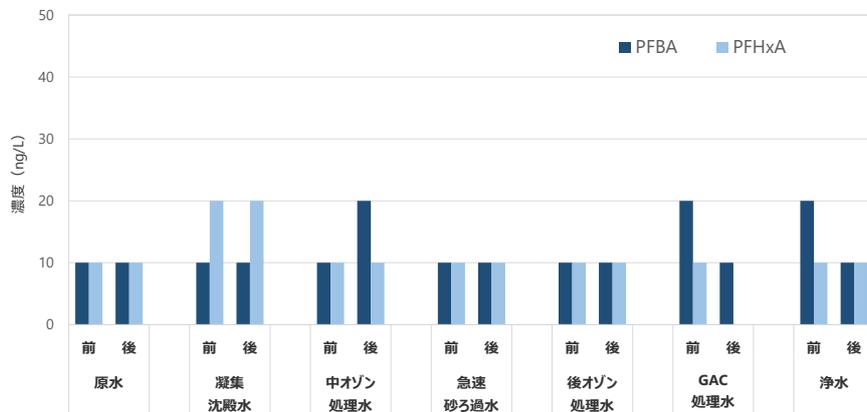
図-4 TOP Assay 前後の PFBA 及び PFHxA の分析結果

また、PFBA 及び PFHxA については、原水～浄水まで TOP Assay 前後において PFAA 濃度の増加幅は 10 ng/L 未満であった。このことから、本市処理過程水の PFBA 及び PFHxA 前駆物質は 10 ng/L 未満であると考えられた。

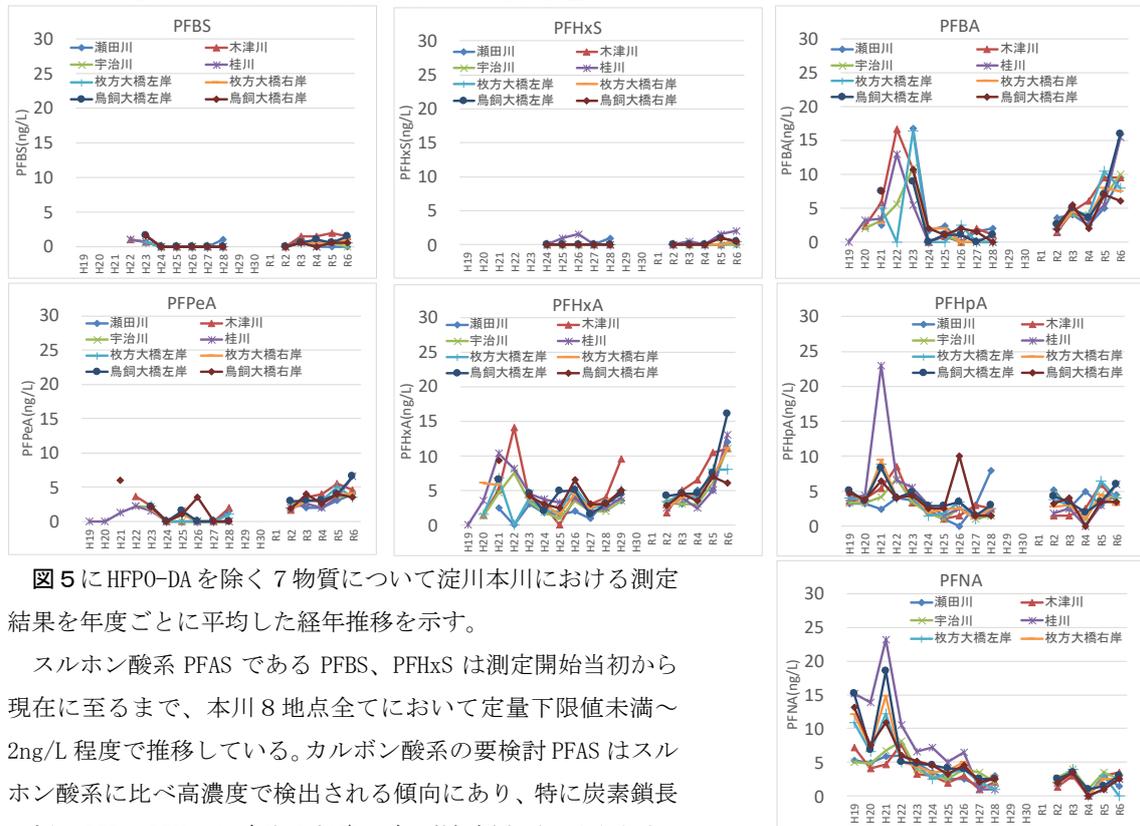
図 5 に HFPO-DA を除く 7 物質について淀川本川における測定結果を年度ごとに平均した経年推移を示す。

スルホン酸系 PFAS である PFBS、PFHxS は測定開始当初から現在に至るまで、本川 8 地点全てにおいて定量下限値未満～2ng/L 程度で推移している。カルボン酸系の要検討 PFAS はスルホン酸系に比べ高濃度で検出される傾向にあり、特に炭素鎖長の短い PFBA、PFHxA は令和 2 年度以降、増加傾向が認められた。

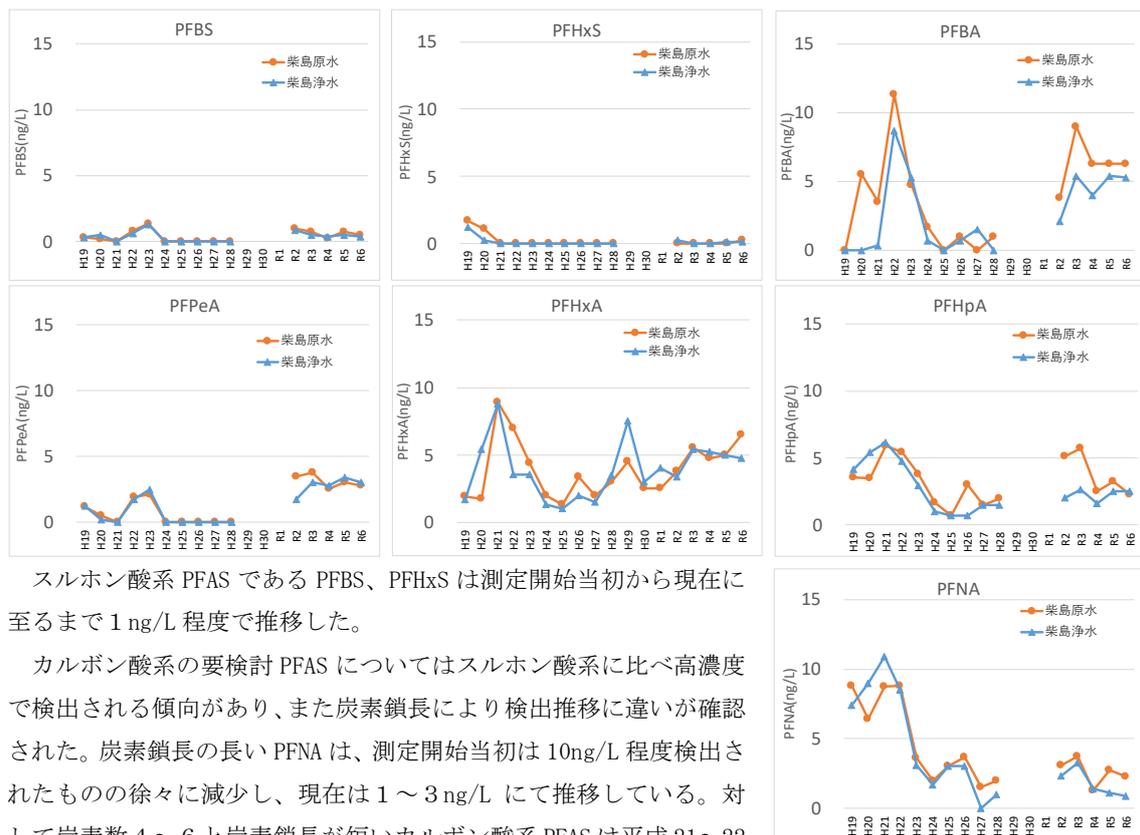
図 7. 柴島浄水場下系における要検討 PFAS 平均濃度推移

図 7 に柴島浄水場原水および浄水における測定結果を年度ごとに平均した経年推移を示す。

スルホン酸系 PFAS である PFBS、PFHxS は測定開始当初から現在に至るまで 1 ng/L 程度で推移した。

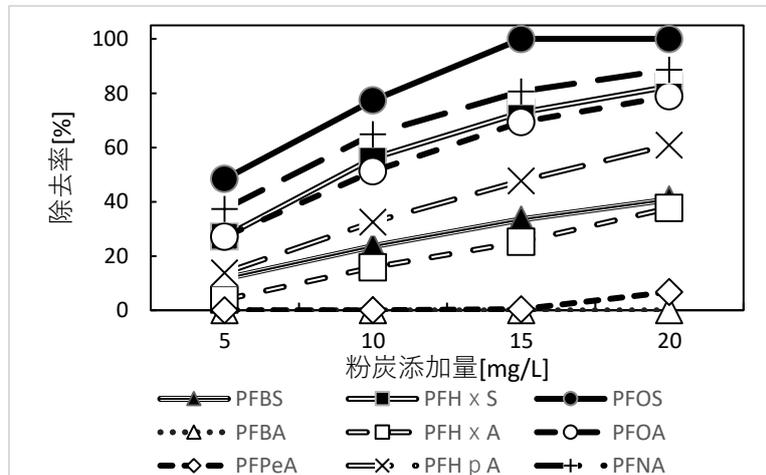
図 1 原水での除去率

PFAS の官能基に着目すると、カルボン酸とスルホン酸の化合物に分類できる。同一の官能基の化合物で比較すると、炭素鎖が長いほど、また同一の炭素鎖の化合物では、カルボン酸よりスルホン酸の化合物のほう

が、除去率がより高くなり、一定の除去率の達成に必要な粉炭添加量も少なくなる傾向がみられた。特に PFBA については、今回の粉炭濃度範囲での除去率は著しく低かった。

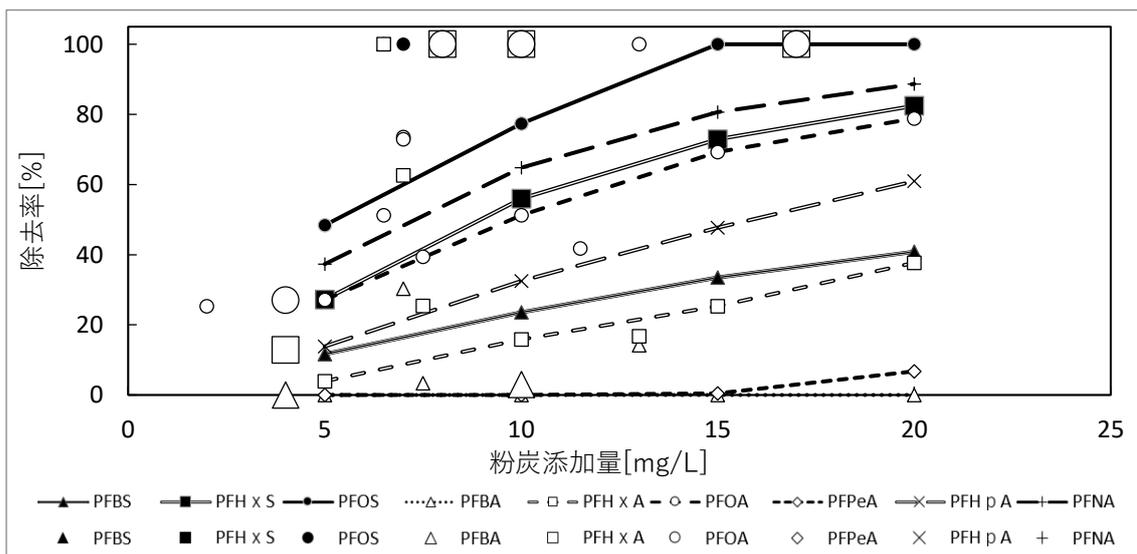
図4 図1に実施設での除去率を追加でプロットしたもの

実施設における原水及びちんでん水を、工程ごとの滞留時間を考慮して採水し、測定対象 PFAS の測定を行った。原水において定量下限値以上が検出されたのは PFBA、PFHxA 及び PFOA のみであったため、それらの原水とちんでん水の濃度から除去率を計算し、実施設における粉炭注入濃度 (dry 炭濃度) 及び除去率を図1の原水のグラフに追加したものを図4に示す (大きい点、n=2~4)。この試験は令和7年7~9月のうち、粉炭注入濃度が異なる4日を選んで行い、原水及びちんでん水中の測定対象 PFAS 濃度は全ての調査日においてそれぞれ 5ng/L 以下である。

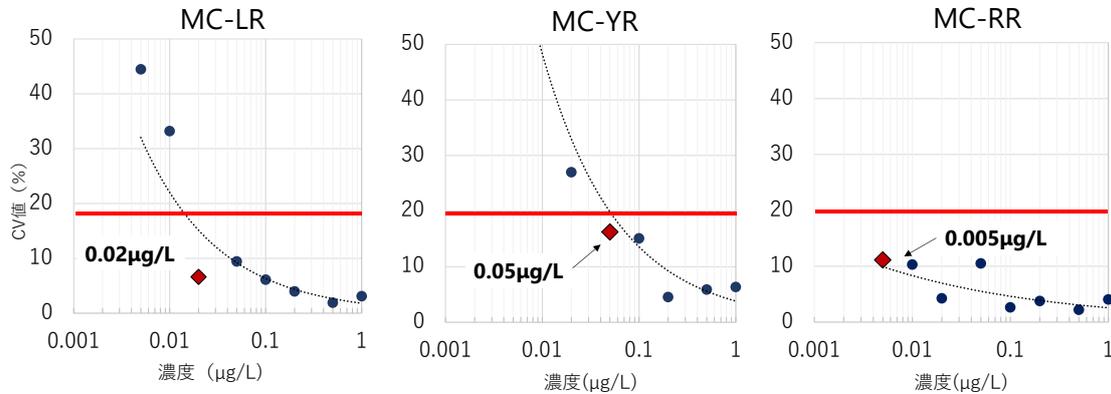
図-5 各物質の繰り返し測定における CV 曲線

本調査では各物質の CV 値 20%以下 (5 併行) となる標準物質濃度を検出限界濃度 (LOD) とし、評価した結果を図-5 に示す。その結果、各物質の LOD は MC-LR が 0.02  $\mu\text{g/L}$ 、MC-YR が 0.05  $\mu\text{g/L}$ 、MC-RR が 0.005  $\mu\text{g/L}$  であり、MC-LR および MC-RR は定量下限濃度よりも低濃度域でも検出が可能であると考えられた。

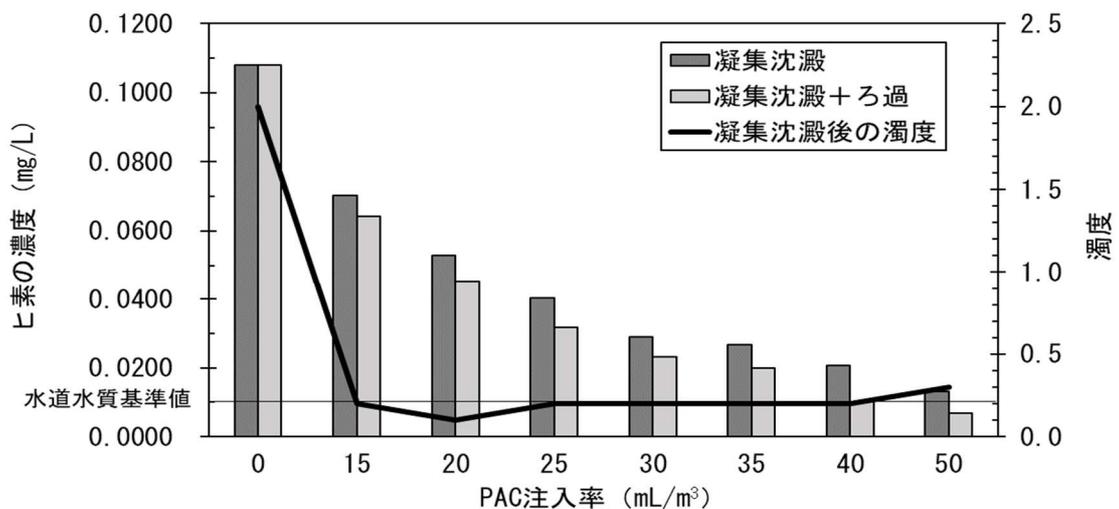
図2 塩素+凝集沈澱+ろ過によるヒ素の除去性（塩素注入率0.5 $\text{mg}/\text{L}$ ）

以上の結果により、実際に浄水場に0.1 $\text{mg}/\text{L}$ のヒ素が流入した場合、塩素+凝集沈澱+ろ過により90%以上を除去できることが分かった。ただし、実際の砂ろ過施設では異なる挙動を示す可能性があり、留意が必要である。

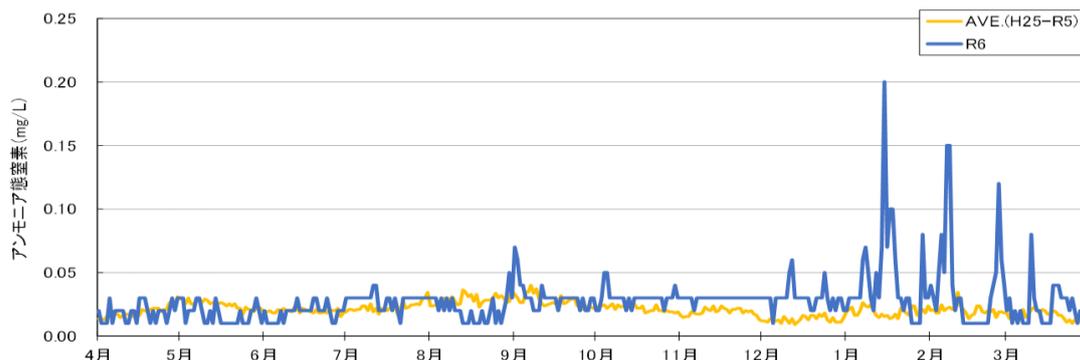
図-1 原水アンモニア濃度の推移

本市の市街地浄水場は、琵琶湖（南湖）から取水を行い、琵琶湖疏水を経由して水道原水としている。平常時の原水中アンモニア態窒素（以下「アンモニア」とする。）濃度（図-1）は0.01mg/Lから0.04mg/L程度であるが、令和7年1月から2月にかけて、原水中アンモニア濃度が最大値0.2mg/Lを超える原水が流入したため、浄水処理において残留塩素濃度管理に大きな影響を受けた。そのため取水口付近の調査を行った結果、気象条件等によって、取水口下流域の事業所排水由来と推察されるアンモニア濃度の高い湖水が、取水に影響を及ぼすことを確認したため報告する。

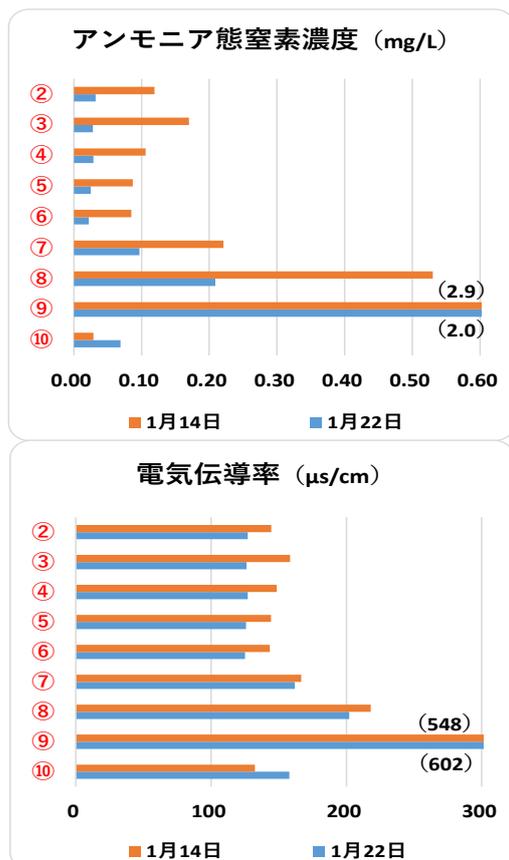
図-3 アンモニア濃度及び電気伝導率の測定結果

1月22日の調査では、水路付近のアンモニア濃度は14日と同様に高いものの、水路よりも上流のアンモニア濃度は低くなっており、一方下流のアンモニア濃度は高くなっていることから、水路からの事業所排水を含む放流水が上流よりも下流方向に流れたと推測された。

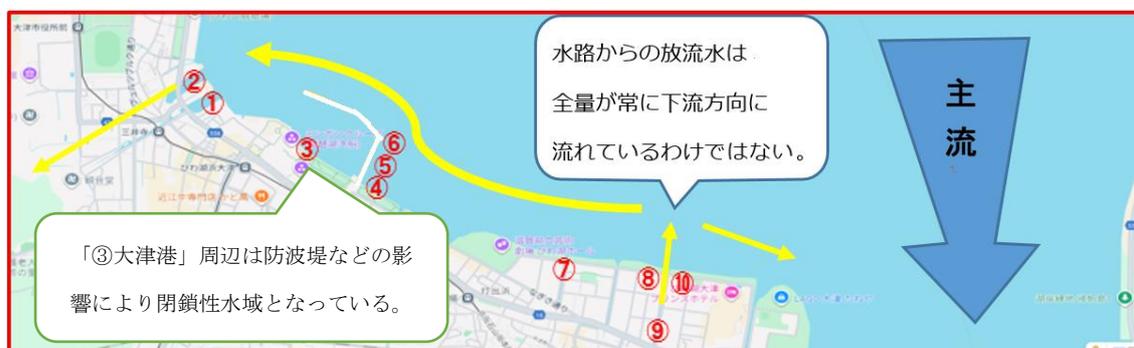
図-4 水路水の動き（イメージ）

水路から琵琶湖へと流出しているアンモニア濃度は大きく変化しないにも関わらず、日によって流れる方向（水流・水量）が変化し取水口に到達するアンモニア濃度が変動することが推察されたため、その要因について当日の気象状況等を調査することとした。

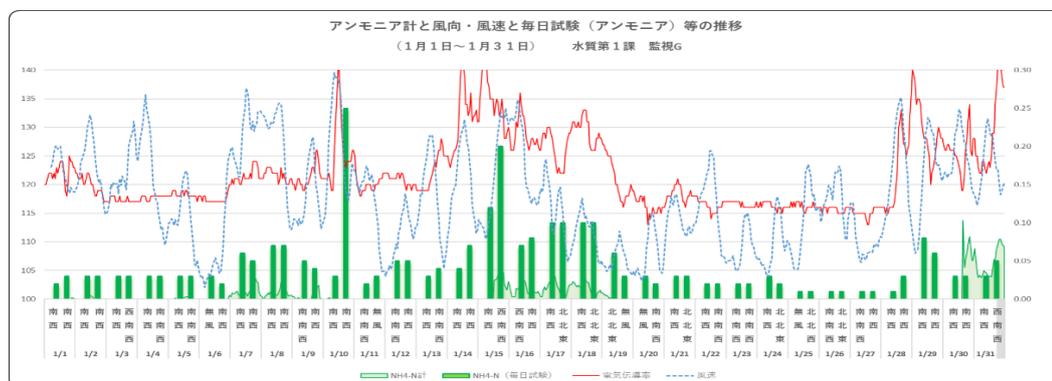
図-5 風向・風速及び電気伝導とアンモニア濃度等の推移

令和7年1月の風向、風速、アンモニア濃度及び電気伝導率を図-5に示す。1月の最大風速は1月8日の6.8m/sであった。月初めは南西寄りの強い風が多発しアンモニア濃度も上昇した。中旬は3月並みの暖かい風の穏やかな日が続きアンモニア濃度も低下した。月末は再び南西寄りの風が吹き、風速も上昇しアンモニア濃度が上昇したことがわかった。

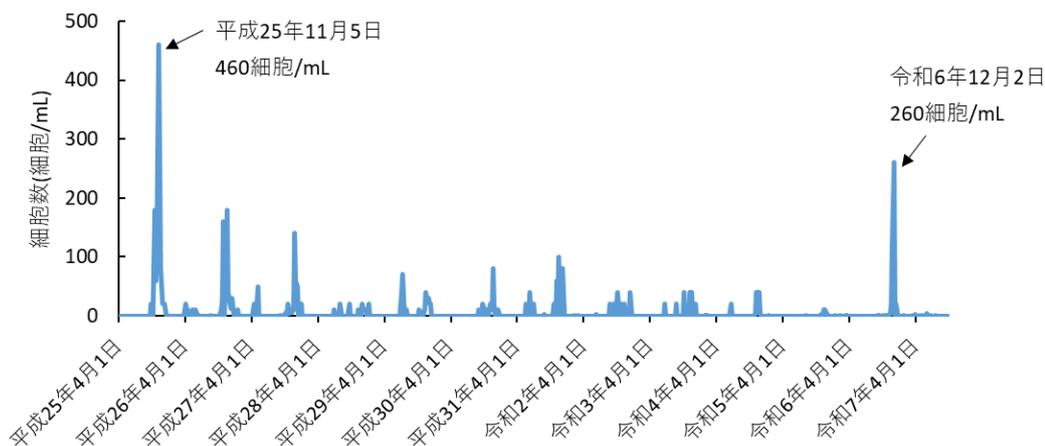
図3 瀬田川でのラフィド藻類の発生推移

琵琶湖南湖から流れ出る瀬田川（唐橋流心）でもラフィド藻類の発生が報告されている<sup>3)</sup>。ラフィド藻類の一種である *Merotrichia capitata* について、平成25年9月から観察され始め、同年11月に460細胞/mLまで増加し、以降も秋季を中心に観察されていた（図3）。

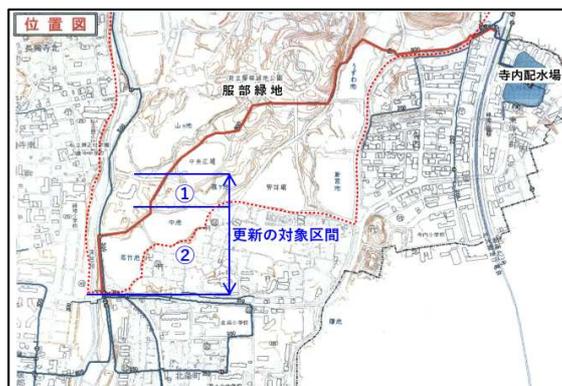
図2 寺内系統幹線(一部抜粋)

図2は寺内系統幹線の一部を示したものである。更新対象となった管路は昭和43年（1968年）に、服部緑地公園内に敷設されたφ900mmの管路であり、管種は区間①がK形ダクタイル鋳鉄管、区間②が鋼管である。更新の要因は、区間②で4年おきに3度の漏水が発生したことである（図3）。初回は平成20年（2008年）に地上漏水により発見した。2度目は平成24年（2012年）に前回漏水

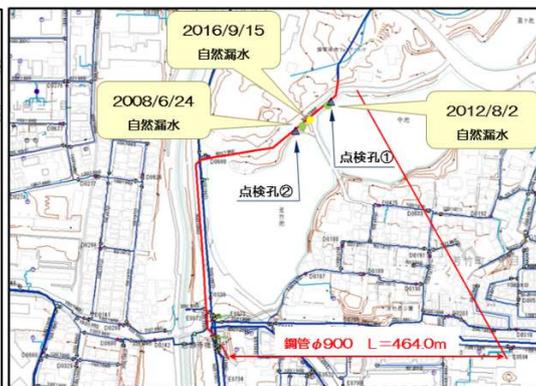
図3 漏水発生位置と寺内系統幹線の管種

が発生した場所の北側で、再び地上漏水が発生した。今後、漏水が発生した場合、早期に発見するために点検孔を設置し、漏水監視を行った。3度目は平成28年(2016年)に年2回実施している多点相関式漏水探知機を利用した漏水調査により発見した。修繕は都度、損傷部を木栓で止水し、当板溶接にて行った。原因は外面塗覆装が損傷し剥離した結果による孔食の発生であったが、いずれの漏水発生箇所も管下部であり、同一の要因だと考え、管下部に地下水が湧いていたこと、管周りが腐食性に近い土壌であることから、漏水に至ったと結論付け、敷設替えが必要であると判断した。

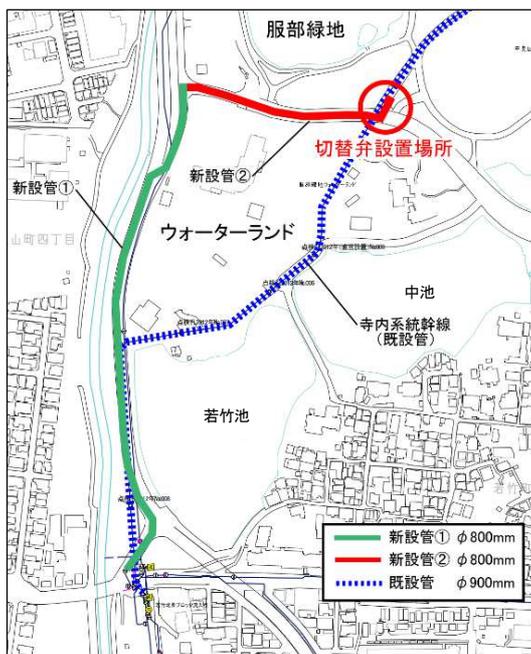
図4 新設管と既設管の敷設位置及び接続位置

図4に更新対象の既設管と本施工で敷設した新設管の位置関係を示す。敷設替えにあたり、令和4年(2022年)3月16日から同年12月27日にかけて、NS形(S種管粉体)ダクトイル鋳鉄管φ800mmを483m敷設した(以下新設管①と略す)。令和4年(2022年)6月23日から令和5年(2023年)3月17日にかけては、ウォーターランド(屋外プール)北側から服部緑地公園内までの195mを同種同口径で敷設した(以下新設管②と略す)。既設管より減径した背景には、水需要の減少がある。本更新の検討時に出た懸念事項として、既設管φ900mmの断水を伴う接続を採用した場合、南部地域全体に影響を与えるため、他の系統からのバックアップが必要となるが、既設管内の排水や接続後の洗管に要する時間を考慮すると、バックアップでは対応できないことが挙げられた。また、既設管の切り取り部の切り屑を管内に混入させないことなど、水質に影響を与えないことが挙げられた。断水せずに新設管といかにして接続するか工法の検討をするなかで、不断水T字管φ900×φ800とインサートバタフライ弁φ900を既設管に設置する候補も挙げられたが、経済性や公園内の通路が狭く、施工範囲が限られており、図5の上段に示す切替弁φ900×φ800を不断水工法で既設管に設置することに決定した。これは、弁体回転時、一時的に既設管への通水はできないが、事前の懸念事項が払拭されるため採用に至った。図5の下段には、切替弁の操作時における弁体位置と通水状況を示す。設置時は既設

管のみを通水しているが、弁体を時計回りに180度回転させると、既設管と新設管(以下新旧管と略す)の両方に通水する。さらに、反時計回りに90度回転させると、新設管のみが流れるようになる。切替弁設置場所(図4)で新旧管を接続した経緯としては、既設管は老朽化しているが、耐震適合管であり最小限のみの更新を行うことにした。また、不断水工法を行う場合に、必要不可欠な大型機材の搬入がしやすい場所であり、かつ作業場所の広さも確保できるという点から園内の通路(図4)に決定した。

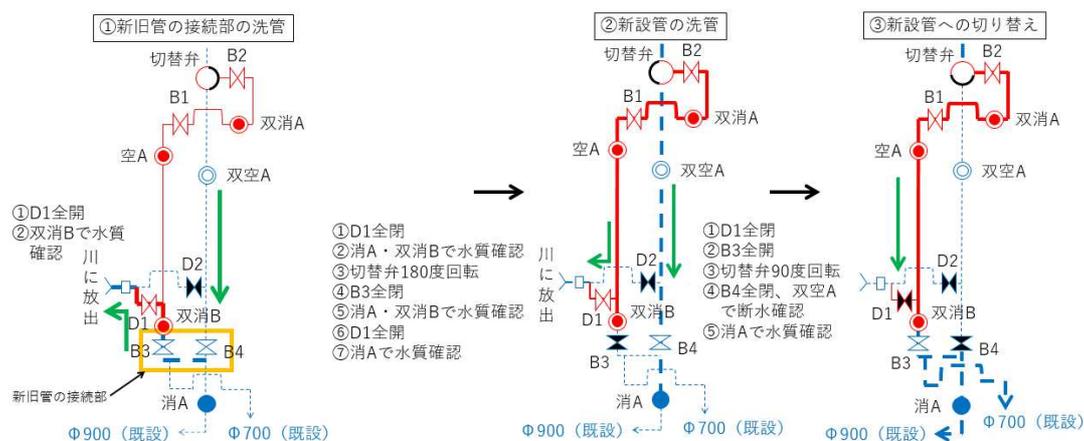
図6 切り替えにおける作業手順の概要

ル铸铁式仕切弁を指す)。また、実線は新設管を、破線は既設管を示す。初めに、水が滞留していた新旧管の接続部(図6①)を洗管するために、D1を全開にしてからB3を全開とし、塩素中和剤を注入しながら、川に排水する一方、双消Bで水質確認を行った。次に、新設管の洗管作業(図6②)を行うために、切替弁を原状から時計回りに180度回転させB3を全閉とし、D1を全開にして川に排水し、双消Bで水質確認を行った。そして、新設管に運用を切り替える(図6③)ため、D1を全閉にし、B3を全開にしてから、切替弁を反時計回りに90度回転させB4を全開とし、双空Aで既設管(切替弁~B4)の断水確認を行った。万が一に備え、各手順において消火栓ならびに空気弁にて濁り水の発生の有無を確認した。その結果、作業計画書に基づき、各手順において職員間で進捗状況を共有した甲斐もあり、濁り水などの発生もせず、滞りなく進めることができ、時間内に切り替え作業を終えられた。

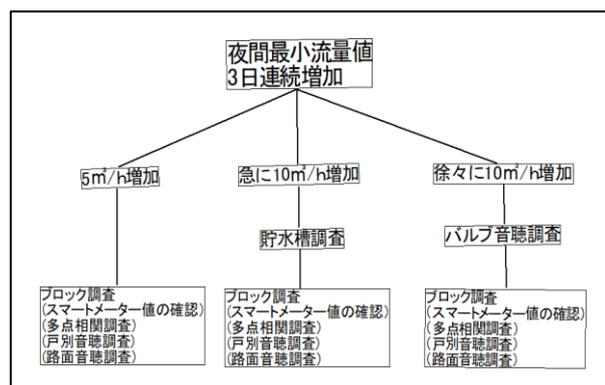
図2 調査フローチャート

監視型漏水調査では、配水小ブロックにおける夜間最小流量等を毎朝確認しているが、その増加度合や地域特性等により漏水調査方法が異なる。急激に増加していれば、貯水槽のボールタップの不具合である可能性が高く、徐々に増加するのであれば給水管や配水管での漏水の可能性が高い。夜間最小流量等の増加の原因を想定しその漏水を発見するため、学校施設に導入しているスマートメーターの値を確認するのか、先行して貯水槽を回るのか、最初から多点相関調査機器を使うのか等、効率的な漏水調査を行うためその手法を検討する必要がある。（図2参照）

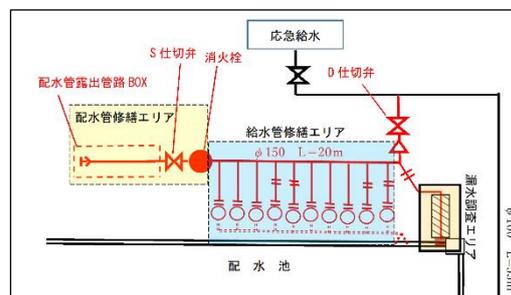
図3 技術訓練フィールドイメージ図

鉛管の取替や給水管材料の変更、老朽管の更新等により本市は漏水件数減少傾向にあり、現場で漏水音を聴く機会が少なくなっている。そこで、令和7年度に本市の野畑配水池場内に修繕作業や漏水調査の研修が行える施設を整備した(図3参照)。本格運用はこれからであるが、漏水調査エリアでは擬似漏水管を埋設し、漏水調査技術習得の場として活用していきたいと考えている。

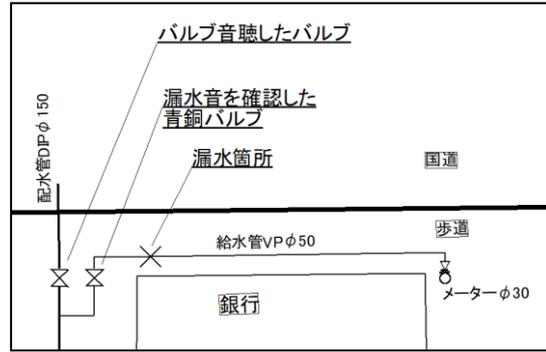
図4 漏水現場のイメージ図

前回の弁検調査で若手職員から僅かに音が鳴っている仕切弁があったと報告を受けていたことから、時間を置き7月25日に、再度この付近の調査を行うものとした。現場は駅前で国道に面した銀行付近の仕切弁であった。国道の交通量が多いため非常に聴き取り難いが、僅かに遠くで音が鳴っていることを確認した。漏水音とは判断できなかったが、銀行のメーターボックスを開けたところボックス内に水が流れ込んでいるのを発見し、簡易検査によって残留塩素を確認できたことから漏水であると判定した。ただし、メーターを音聴しても漏水音は確認できなかったため、配水管分岐部の青銅ソフトシール弁で音聴したところ、明確な漏水音が確認でき、この付近から路面音聴調査を実施し漏水箇所を特定した(図4参照)。

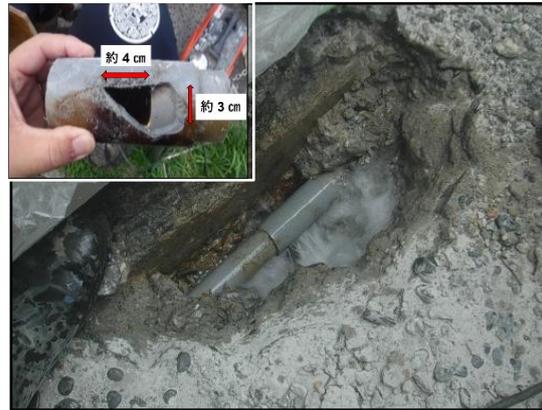
写真1 漏水給水管の破損状況

8月1日に修繕を実施し、口径50mmの塩化ビニル管で、給水管継手部が破損したことによる漏水であることを確認した(写真1参照)。また、修繕後、夜間最小流量値が通常の数値に戻っていることから、漏水量は30 m<sup>3</sup>/hであることを確認した(図5参照)。

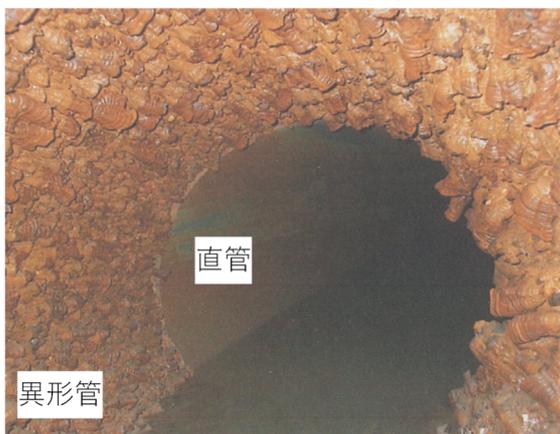
写真1 S50 布設 DIP(K) φ800  
直管・異形管内面腐食状況

本市では、現在、漏水履歴や埋設環境を考慮した更新基準年数を定め、水道管の老朽化対策を進めている。また、初期ダクタイル鋳鉄管については、昭和55年頃から異形管の内面腐食による通水断面の低下や赤水の発生が問題となり、これを受けて、昭和63年度から平成9年度にかけて、異形管の取り替え工事を段階的に実施し、水質の改善に取り組んできた。しかし、その後も更新基準年数を超過していない既設水道管から濁水の発生が確認され、市民生活に影響を与える事例が見られた（写真1）。

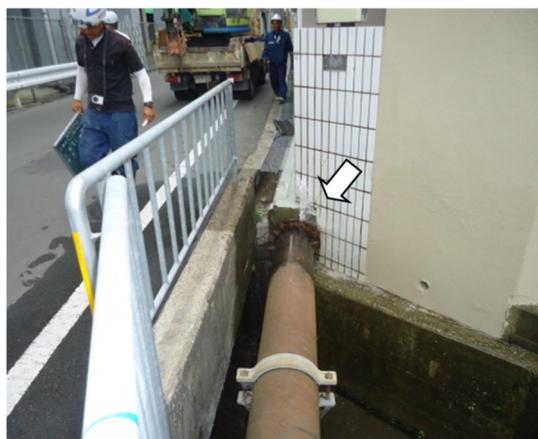
写真2 S47 布設 DIP(A) φ300  
異形管からの漏水

また、平成30年の大阪府北部地震において、昭和47年布設のダクタイル鋳鉄管A形管路の異形管受口に割れが生じ漏水が発生した（写真2）。当時は、ダクタイル鋳鉄管路において破損が生じることを想定しておらず、その原因を究明する必要があった。

本市では、昭和40年から口径300mm以上の管路にダクタイル鑄鉄管を採用し、昭和48年以降は口径75mm以上の管にも拡大して採用している。このことから、上述3の昭和47年に布設された口径300mmのダクタイル鑄鉄A形管路については、異形管もダクタイル鑄鉄製として扱われていた。しかし、平成30年の大阪府北部地震において、当該異形管が破損したことから、高級鑄鉄製であった可能性が考えられた。

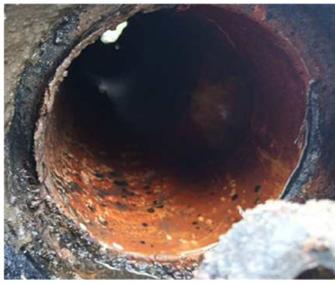
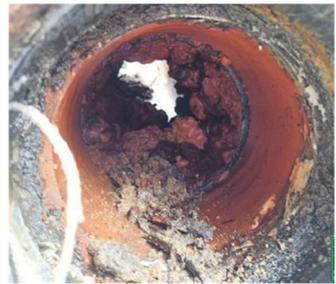
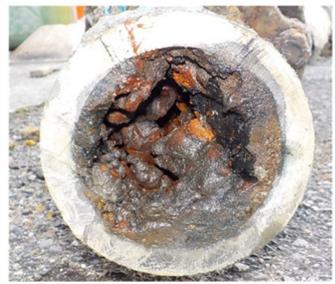
写真4 内面防食調査結果写真（抜粋）

エポキシ樹脂粉体塗装	防食無し（錆こぶ有）	防食無し（錆こぶ有）

一方、内面防食調査の結果、本市における異形管については昭和55年以降にエポキシ樹脂粉体塗装に切り替わっていたが、仕切弁については昭和55年以降もエポキシ樹脂粉体塗装が使用されていないことが確認できた。

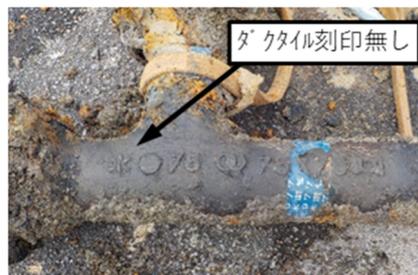
写真5 混在した高級鋳鉄異形管

このため、本調査に併せて既設ダクタイル管路において異形管の刻印を確認したところ、高級鋳鉄異形管が混在していた（写真5）。これはダクタイル鋳鉄管への移行期において、当時のダクタイル鋳鉄異形管の供給状況の他にも、在庫を残さないためやむを得ず使用していたことなどが考えられるが、その確かな理由は不明である。

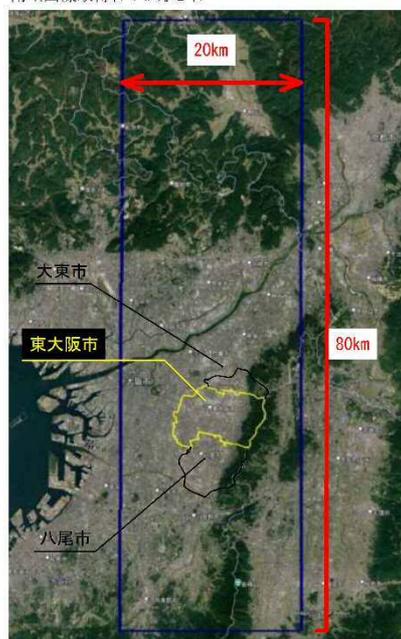
図-2 SAOCOMによる撮影画像

画像取得衛星 : SAOCOM (Lバンド帯レーダー搭載)  
衛星画像取得日 : 8月2日

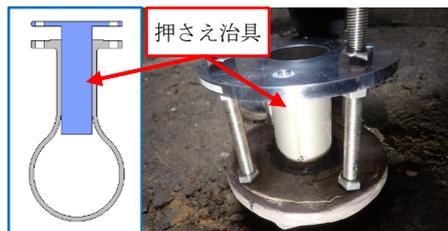
写真-4 押さえ治具設置状況

分岐管内には経年劣化に伴う錆こぶが確認されたが、本方法に使用する穿孔機はさらえ機として併用することも可能であり、管路更生前に分岐管内の錆をさらい(除去し)、押さえ治具を設置した。管路更生後、治具の効果により穿孔面は平滑に仕上がりに、穿孔時には芯出しフランジを用いて穿孔機を分岐管フランジ面に固定したことで、想定した位置に穿孔することができた。なお、穿孔時に発生する切粉は、分岐管側から吸引機を用いて回収した。押さえ治具設置時の状況を写真-4に、押さえ治具撤去後の穿孔面の様子と、穿孔工程後の分岐管の状況を写真-5に示す。

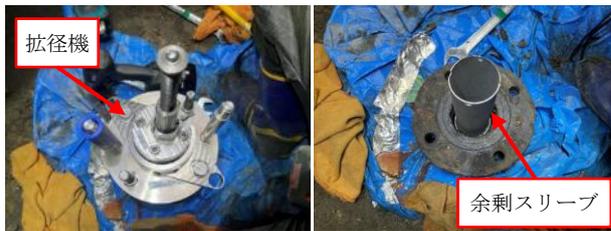
写真-6 分岐処理工 完了状況

本現場の更生材料は同工法の最大口径かつ最大管厚の約 10mm であることから、施工難易度の高い現場条件であったが、本方法は分岐管外側からの寸法測定によって施工管理が可能のため、挿入・拡張工程で重要となるスリーブの挿入量や先端の折り返し量は、規定の施工管理値通りとなっているか都度確認しながら作業を進めることができた。その後、圧縮工程において、規定のトルクまで圧縮ナットを下降させ、ゴム輪の圧縮状態を確認し、分岐処理工は完了となった。挿入から圧縮工程まで完了した状況を写真-6 に示す。

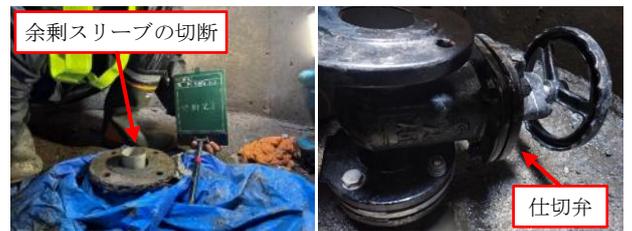
写真-7 余剰スリーブ切断・仕切弁設置状況

その後、既設分岐管フランジに設置される弁体に干渉しない位置まで、分岐管から余ったスリーブを切断した。なお、この時、生じる切粉が本管内へと落下しないように専用の治具を用いて切断している。切断後は止水部材および指定された仕切弁を設置し、管路更生工を含めたすべての工程が完了となった。仕切弁設置までの状況を写真-7 に示す。

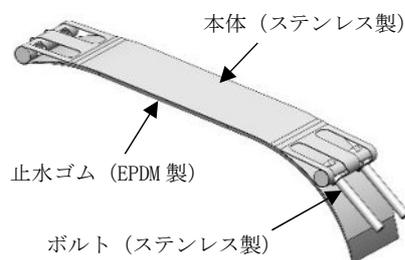
図-1 漏水補修金具の構造

漏水補修金具の構造を図-1に示す。主に「本体」「止水ゴム」「ボルト」の3つの部品で構成。本体（ステンレス製）と止水ゴム（EPDM製）を接着一体化したものとなっている。

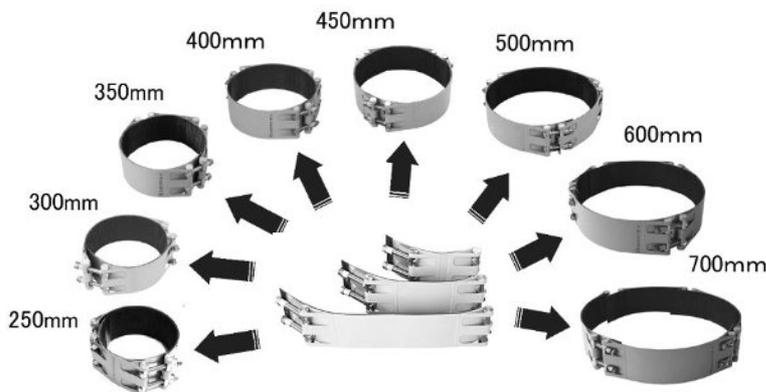
写真-1 金具本体の組合せ

- ①ピンホール程度の小規模の漏水補修が可能。
- ②鋼管 250mm～700mm の 8 サイズを 3 種類の金具本体を組み合わせ、漏水補修する（写真-1）。サイズ兼用できるため、備蓄管理がしやすい。
- ③最大口径の 700mm の場合においても人力のみで持ち運び可能な 15kg 以下と軽量である。
- ④コンパクトで、狭小の現場でも取付がしやすい。

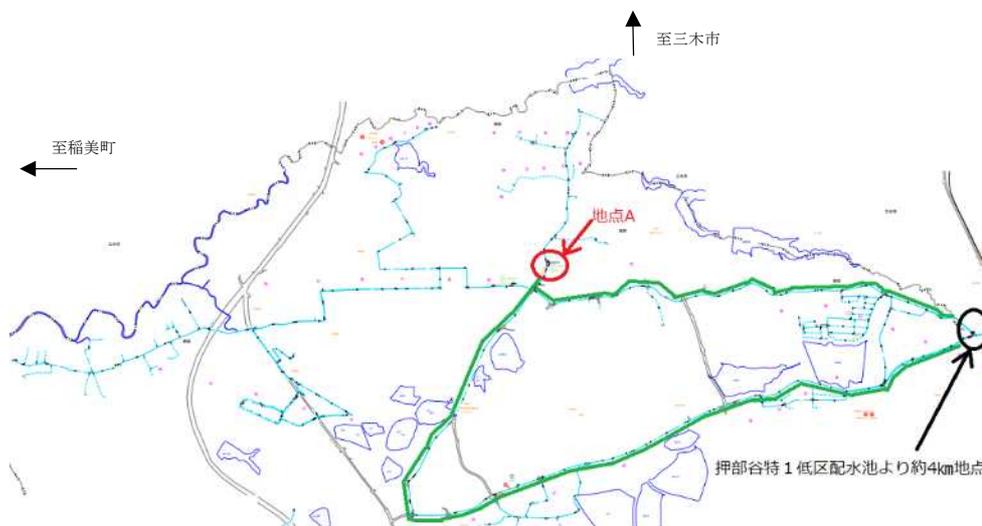
図 1 令和 5 年度設置のタイマー式電磁弁運用状況

神出町では、効率的かつ効果的な残留塩素確保を目的として、令和 5 年度にタイマー式電磁弁（φ50 mm）を図 1 の地点 A に 1 台設置し、定期的な自動定量放水を開始している。これにより、残留塩素の確保に加え、現地作業の省力化を実現した。また、定期的に流速を上げて放水することで、有事（火災や突発的な漏水）に伴う赤水発生の被害緩和効果も確認され、管路水質管理の効率化に寄与している。

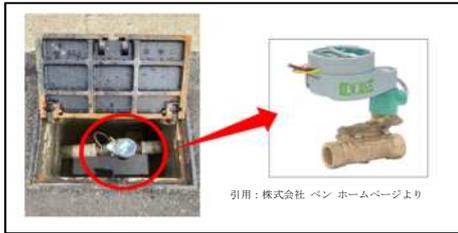
図2 タイマー式電磁弁

タイマー式電磁弁とは、時間設定・曜日設定を行うことにより自動で弁の全開・全閉を行うことができる機器である。今回は、深夜の使用量が低下するタイミングで自動放水を行う設定とした。

※口径 25mm のものを使用し、電池容量は 9V アルカリ乾電池で約 1 年間の運転が可能であり、弁開時間は約 1~2 秒、弁閉時間は約 5~30 秒となっている。

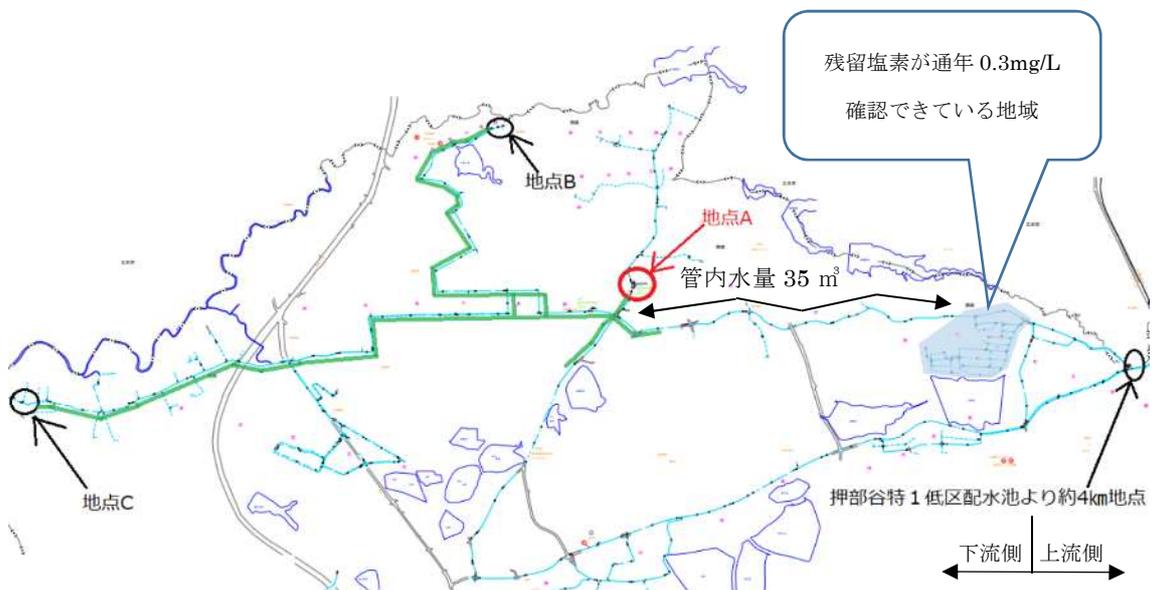
図3 令和 7 年度設置のタイマー式電磁弁運用状況

試行は令和 7 年 9 月から開始しており、タイマー式電磁弁の設置箇所は配水管末端で残留塩素が低い 2 か所 (地点 B、地点 C) を選定し、それぞれ  $\phi 25\text{mm}$  のドレン管に新設した。放水時間は、週 1 回、午前 1 時~4 時の間を標準とし、曜日ごとに放水地点、放水時間を変更しながら、地点 A の  $\phi 50\text{mm}$  のタイマー式電磁弁と連携して運用し、残留塩素の確保を図った。放水量は地点 A では全開時  $35\text{ m}^3/\text{h}$ 、地点 B、C では全開時ともに  $10\text{ m}^3/\text{h}$  に設定した。

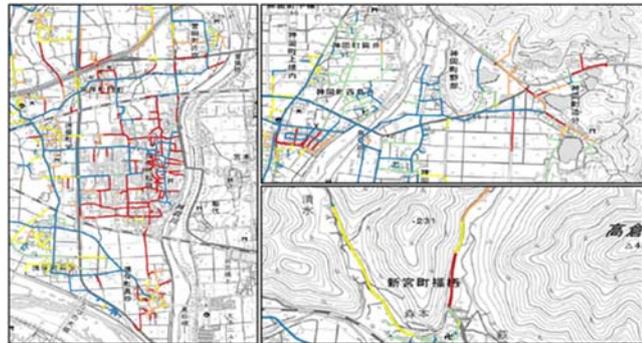
図-1 劣化診断結果(監視対象エリア)

昨年の計画に基づき、AI 劣化診断システムにより上水道管路 592km を診断し、絶対評価(漏水発生率 60-80%)かつ相対評価ランク 5(劣化度上位 3%以内)に該当する管路を監視対象に選定した。これらのうち、過去に漏水実績のあるエリアや漏水多発管路を含めた 3 つのエリア(図-1)において、合計 27 か所の配水管に IoT 遠隔漏水監視システムのセンサーを

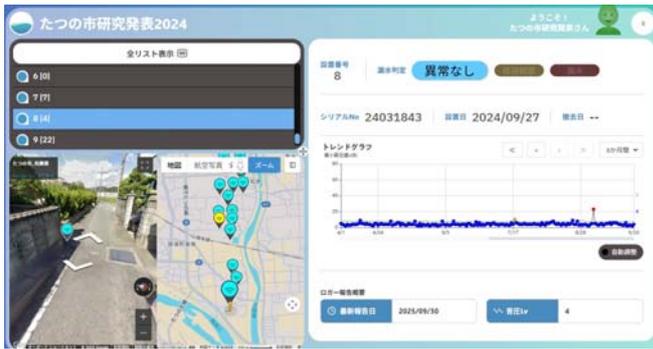
図-2 監視システム画面例

IoT 遠隔漏水監視システムは、水道管路の付属設備(仕切弁や消火栓など)に設置した高感度センサーにより実測した管路を伝播する振動データを毎日クラウドサーバーに送信し、漏水判定アルゴリズムにより漏水の兆候を捉えることのできるシステムである。判定結果や監視状況(変化)は Web アプリケーション上の MAP やトレンドグラフで日々継続的に確認することができ(図-2)、異常を検知した際はアラート通知により現場に赴くことなく早期に状況を知ることができる。

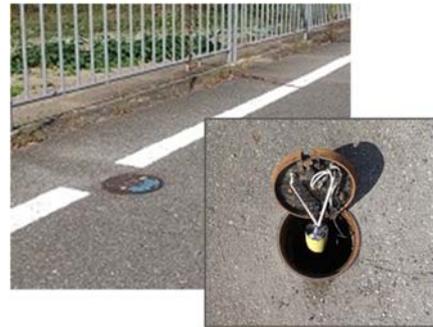
写真-1 設置状況

設置した(表-1)。監視は 2024 年 11 月から 2025 年 10 月までの約 1 年間実施した。

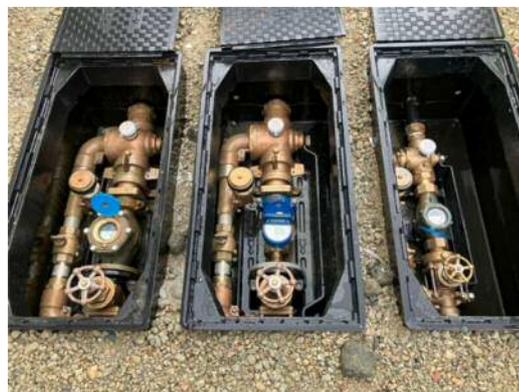
写一2 メーターバイパスユニット設置状

病院に接続されている3系統について、メーターバイパスユニットを設置し、事務所棟も含む4系統についてメーター移設を行い日常でのメーター検針・災害時の簡易に  
応急給水が行える構造へ改修することとなった。

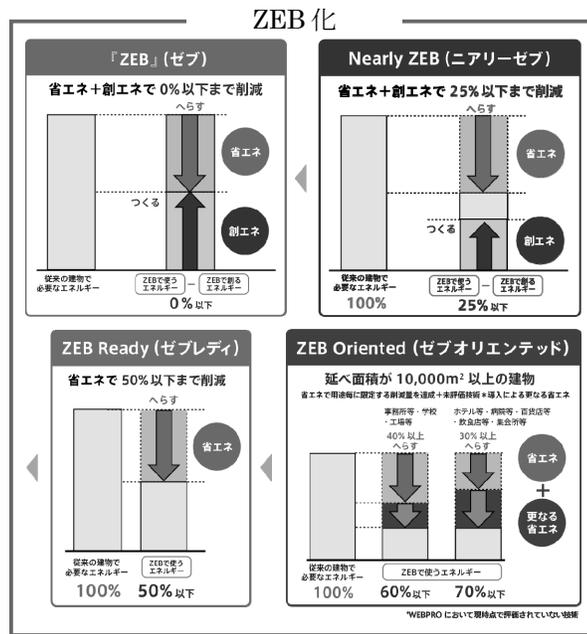
図-2 ZEB の定義 (出典：ゼブ・ポータル)

ZEB 化の達成には図-2に示す通り、従来建物で必要とされるエネルギー量から50%以上の削減を基本とし、再生可能エネルギーを含め一定以上エネルギー消費量を低減させることが求められる。本工事では、耐用年数を迎えていた空調設備及び換気設備、照明機器の更新及び高効率化、建具等の断熱性向上を実施し、ZEB 化達成に向けた改修を行うこととした。ただし、再生可能エネルギー生成に向け太陽光発電の導入も検討したが、敷地面での制約や太陽光パネルからの反射による周囲の住宅、マンション等への光害が懸念されたため、導入を見送った。

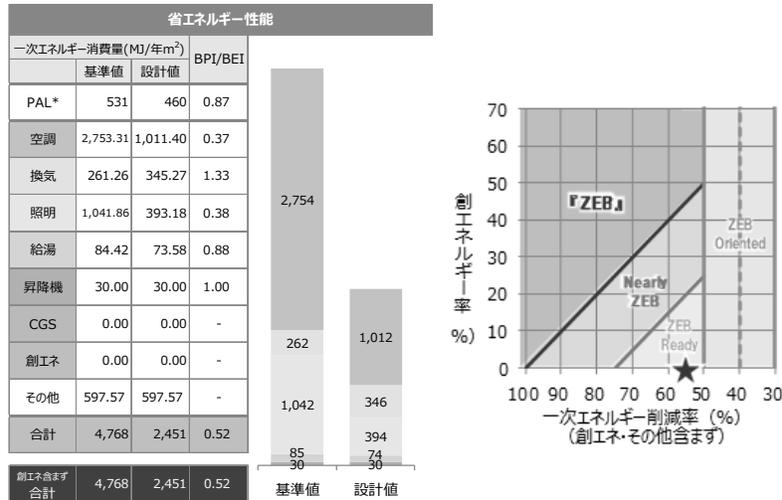
図-4 工事完成による ZEB Ready の達成判定と一次エネルギー削減率

図-4に本庁舎改修に伴う各設備における一次エネルギー削減率とそれらを総合した ZEB 化の達成状況を示す。これらの取り組みにより基準一次エネルギー量から50%以上の削減が見

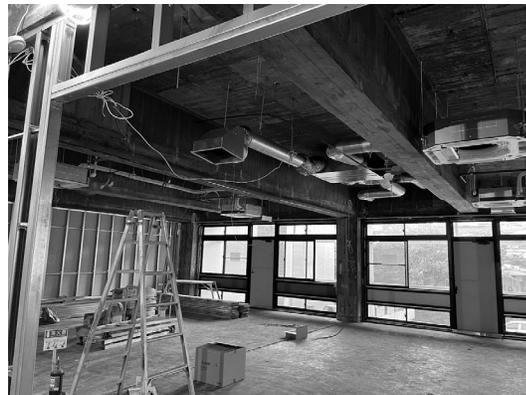
図-5 空調設備、換気設備の据付

工事エリアに随時移動させながら施工する執務並行改修としている。業務として利用している執務室と隣接する区画で改修を行ったため、職員への騒音、振動等の問題については各所に配慮を求めつつ、必要に応じて工事を一時停止させながら施工を行った。図-5及び図-6に施工状況を示す。
